UNIVERSIDAD CÉSAR VALLEJO

**“IMPLEMENTACIÓN DE LOS REQUISITOS DE SEGURIDAD Y LA
PROTECCIÓN CONTRA INCENDIOS DE LA GALERÍA COMERCIAL MINA DE
ORO, LIMA 2018”**

**TESIS PARA OBTENER EL TÍTULO PROFESIONAL DE
INGENIERO CIVIL**

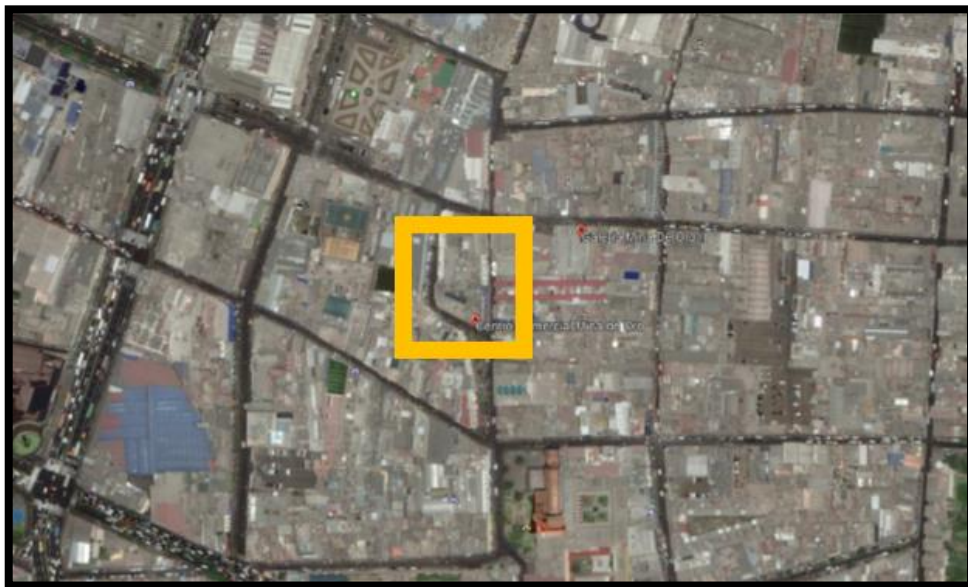
Figura 1. Vista Planta de la Galería comercial Mina de Oro

La galería comercial Mina de Oro se encuentra ubicada en el Jr. Andahuaylas N° 956 Lnt T307, en emporio comercial de Mesa redonda, zona de gran riesgo debido a los acontecimientos ocurridos el 29 de diciembre del 2001, es por ello que una vista general de la zona servirá para conocer más el riesgo que se encuentran los sometidos los ocupantes de esta galería comercial.

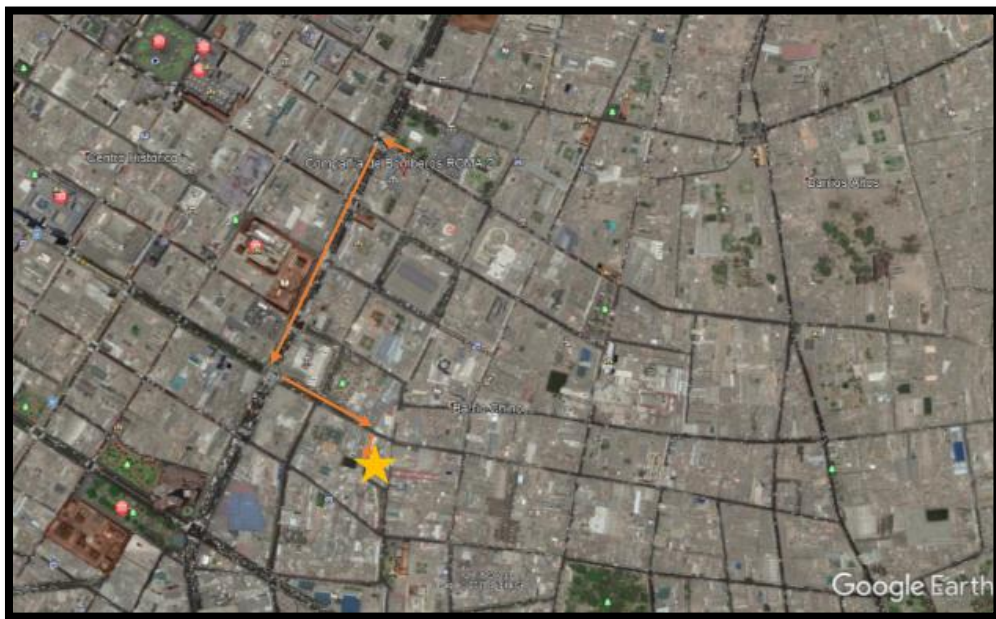
Figura 2. Croquis de la ruta de los vehículos de emergencia

La galería Comercial se encuentra ubicada a aproximadamente medio kilómetro de distancia de la compañía de bomberos Roma N° 2 ubicada en la en el Jirón Carlos de los Héroes 15001, Cercado de Lima, mediante el siguiente croquis se puede observar la ruta que deberían hacer las unidades para tener una rápida intervención ante la ocurrencia de un siniestro en la galería comercial Mina de Oro.

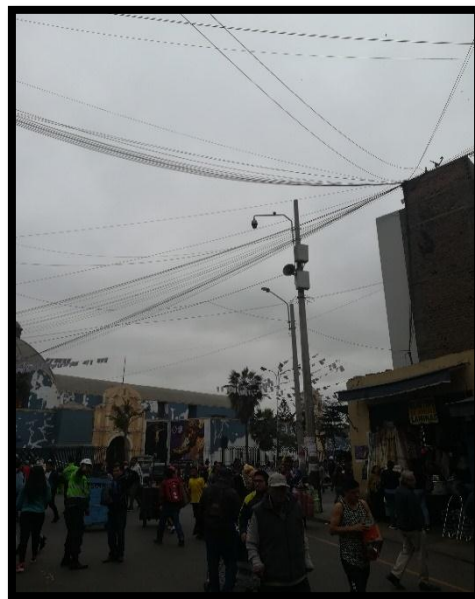
Figura 4. Alarma de emergencia y punto de conglomeración

En esta zona no circulan los vehiculó, por lo que la autopista sirve como medio de evacuación hacia la zona demarcada como zona segura ayudando así a que un gran volumen de personas pueda evacuar la galería comercial.

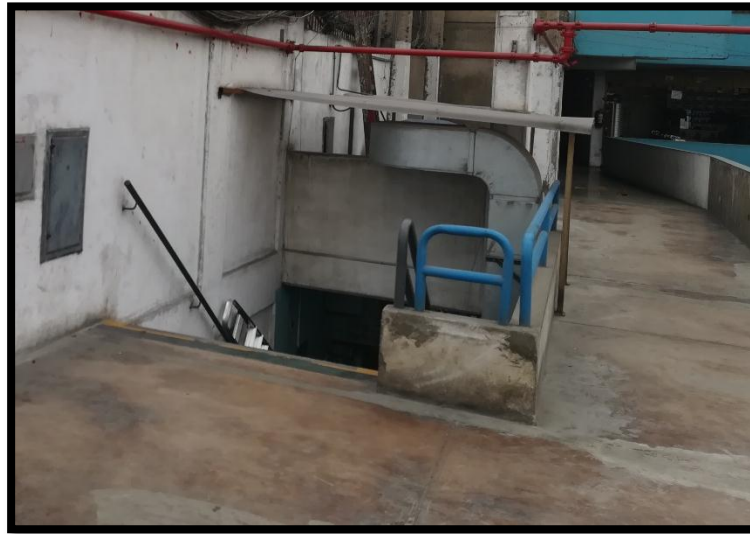
Figura 5. Escaleras de evacuación

En el anexo B, página 5-19 identifica que la edificación cuenta con 4 escaleras las cuales no cumplen de manera adecuada con los requisitos del RNE norma A.010, Capítulo VI, Artículo 26, 27 y 28 necesarios para el aforo y número de niveles.

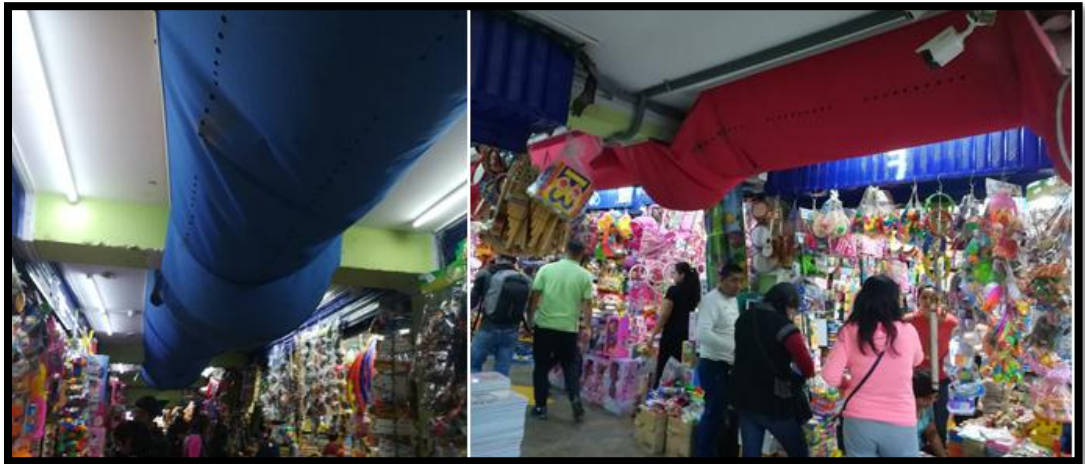
Figura 7. Obstaculización de corredores

Los corredores del sótano no cumplen con la norma A.130 del RNE ya que la mercadería es colocada fuera de la línea demarcada interrumpiendo el libre tránsito, así mismo para la ventilación del sótano cuenta con un ducto de ventilación interfiere con el transito generando un riesgo de colapso ante algún siniestro en la edificación.

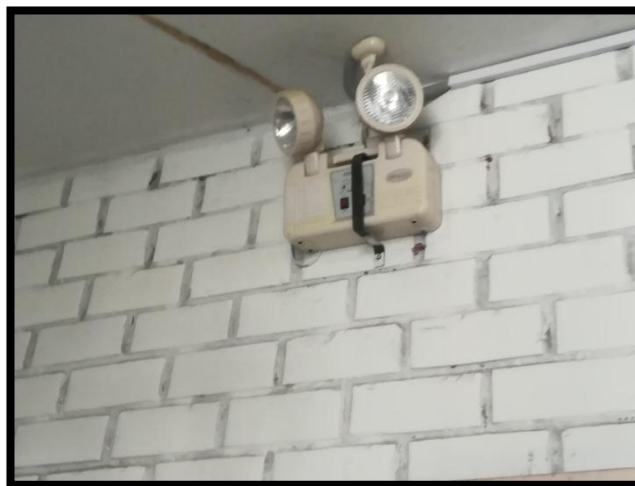
Figura 9. Iluminación de emergencia

En el anexo B, página 10-19 corrobora que la iluminación de emergencia no cumple lo especificado en los planos de distribución incumpliendo la norma A. 130 artículo 40, específicamente en los niveles superiores a los del 4 piso no cumplen con los especificado en él RNE.

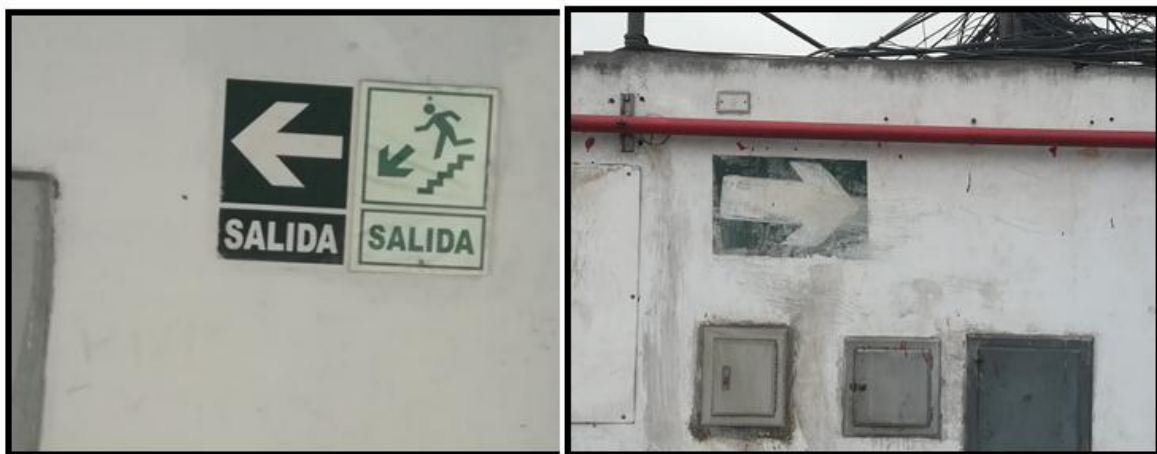
Figura 10. Señalización de seguridad

En el anexo B, página 10-19 especifica que la señalización no es la adecuada según la norma A. 130 especificada en la Norma Técnica Peruana 399.010-1 la cual comprende desde el tamaño, forma y ubicación de estas señalizaciones.

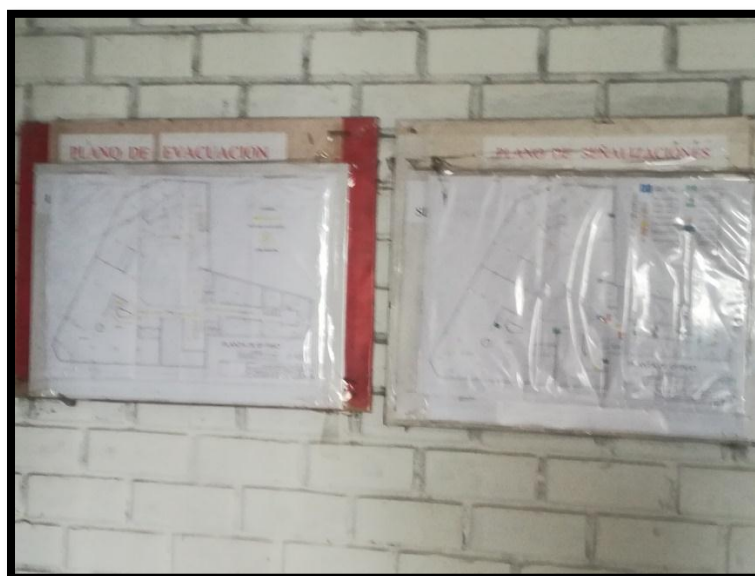
Figura 11. Planos de señalización y evacuación

Los planos de señalización y evacuación deben ser elaborados y evaluados por un arquitecto o un ingeniero civil, la edificación cuenta con sus planos de señalización y evacuación de cada nivel y se encuentran identificados en zonas estratégicas.

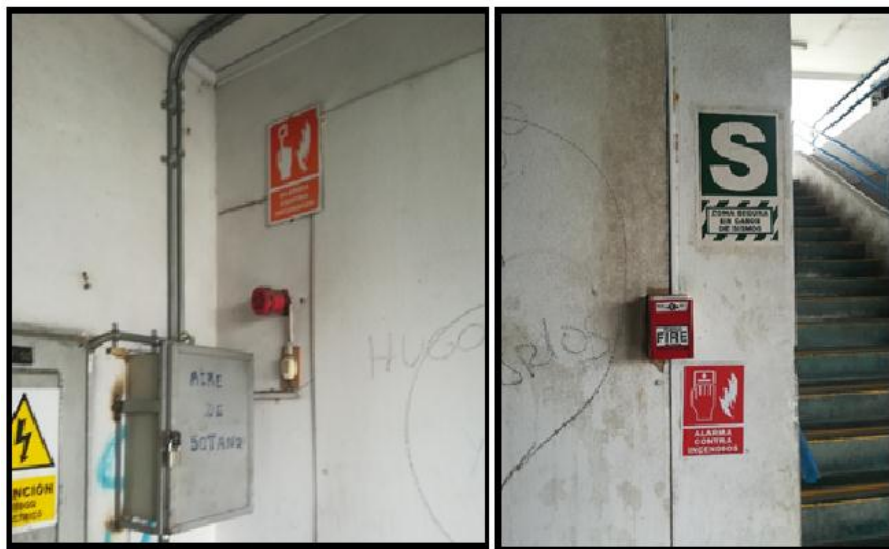
Figura 14. Alarma contra incendios

En el anexo B, pagina 10-19 especifica la necesidad del sistema de detección y alarma en la galería comercial se encuentra en estado de deterioro incumpliendo con la normativa NFPA 72 en lo que refiere mantenimiento y pruebas y la Norma A.130 Capitulo IV, no hay una correcta distribución de los detectores de humo ni tampoco cuentan con un panel centralizado de alarma contra incendio, el sistema de alarma de fuego se encuentra en un estado de deterioro por lo cual requiere mantenimiento.

La señalización de la ubicación de la alarma contra incendio no es la adecuada según la norma de señalización NTP 399.010.1, requiere mantenimiento preventivo

Según el RNE norma A. 130 Art.52 – 65 es de uso obligatorio en todos los niveles, debe ser implementada en esta edificación ya que no cuenta con detectores de humo, el sistema de alarma está en un estado de deterioro, se requiere la implementación de un

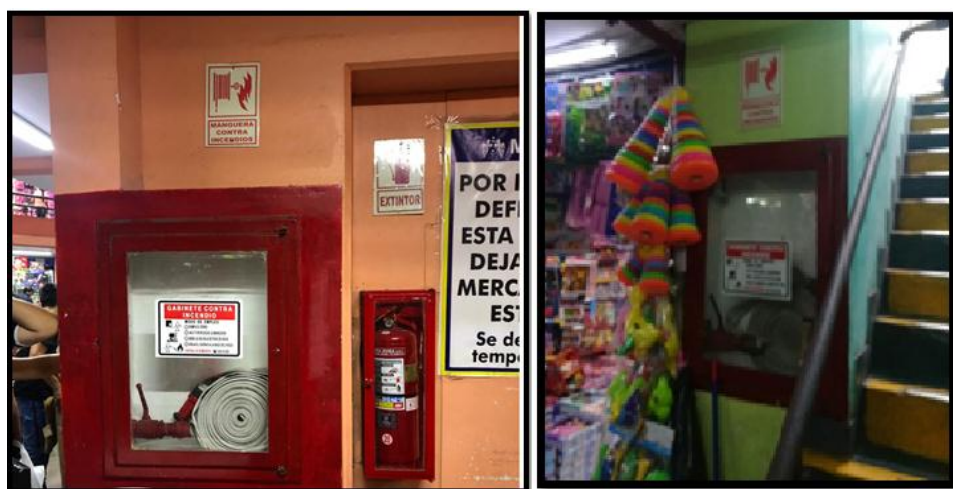
Figura 17. Gabinetes contra incendio

En el anexo B, página 11-19 especifica que en cada nivel de la galería comercial cuenta con gabinetes contra incendio bien distribuidos en las salidas, cuentan con una manguera de lona de 30 metros de largo y un espesor de 1 1/2" con un pitón combinado de 1 1/2" y una salida con válvula de cierre, en algunos lugares se ven interrumpidos por la mercadería de las galerías comerciales.

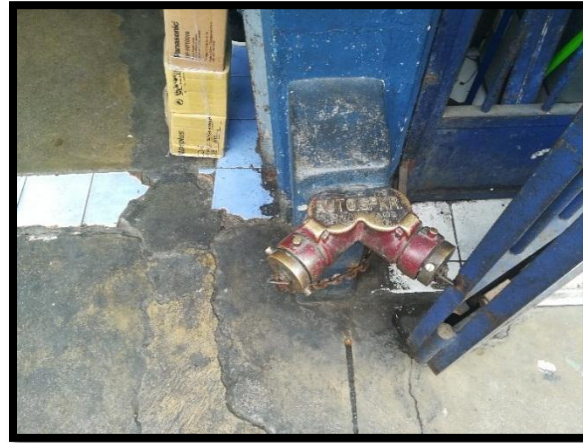
Figura 18. Columna seca

La galería comercial cuenta con 2 columnas secas en el exterior de la edificación, es una siamesa de Hembra con salida de 2 1/2", se encuentra en estado de deterioro.

La edificación cuenta con dos frontis los cuales cada uno cuenta con una columna seca la cual es una tubería de cobre con siamesa de 2 ½", se encuentra en un estado de deterioro, e recomienda relazarle mantenimiento según el RNE Norma A. 130 Artículo 147, 148 y 149.

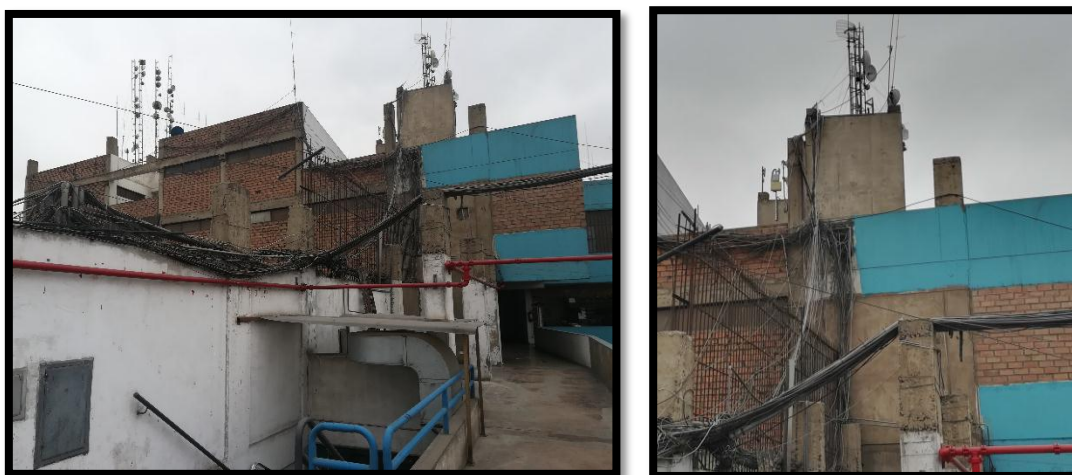
Figura 19. Cableado eléctrico

El cableado eléctrico incumple con lo especificado en el CNE-U 010.010.4, 020.126 lo cual establece que los cableados deben ser no propagadores de llama, en el último piso se aprecia como el cableado eléctrico se encuentra en un estado deplorable incrementando el riesgo de ocurrencia de un incendio.

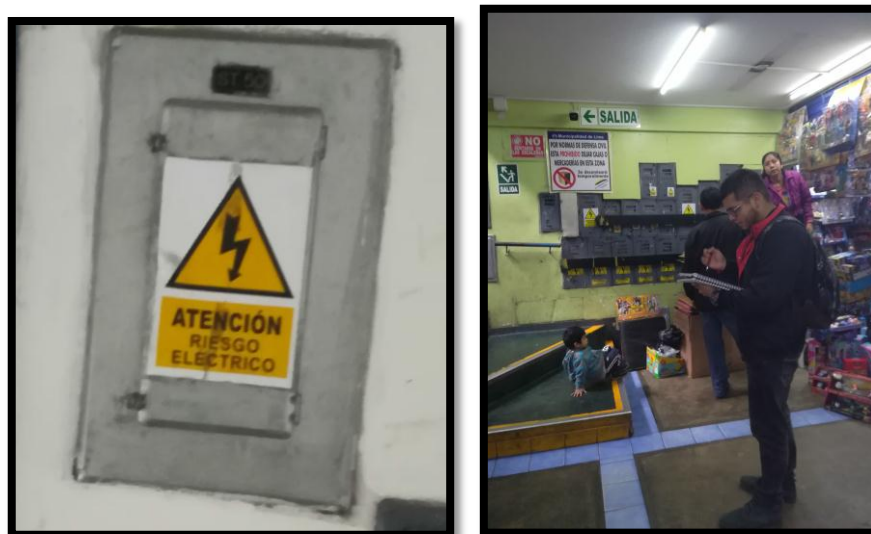
Figura 20. Tableros de distribución

Los tableros eléctricos cuentan con identificación según lo especificado en el CNE-020.100.1, cuenta con la señalización de seguridad de riesgo de eléctrico en la tapa o adjunta a ella, los gabinetes son de un material metálico, aprobado y adecuado presentando un estado bueno de conservación según el CNE-U 020.300.1
